神戸市の街路樹の成長特性

柳瀬友里花

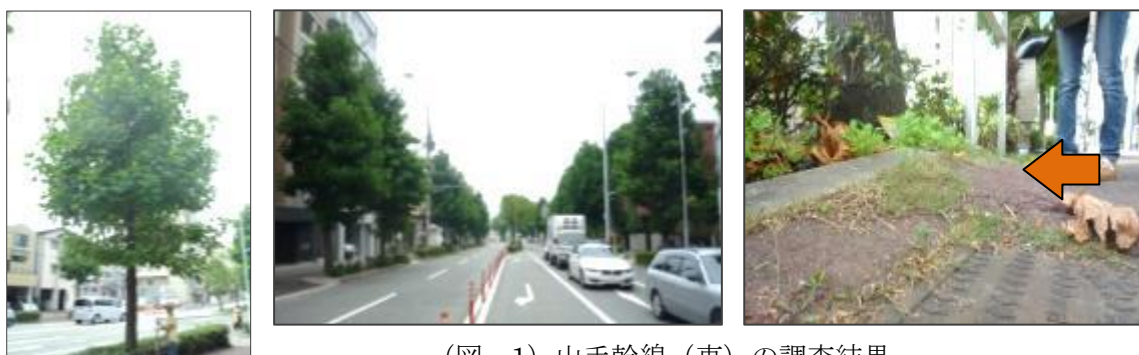
(図-1) 山手幹線(東)の調査結果

山手幹線(東)はユリノキの自然樹形である狭円錐形に相似した樹形が形成されており(図-1・左), 車道から見て均一のとれた並木が形成されていた(図-1・中央). 今回の全調査地の中で最も植栽帯の奥行が長かったが, 根が地表に大きく露出した個体が複数あり, 根上がりによって歩道路面が隆起しアスファルトに亀裂が入っている箇所が確認された(図-1・右).

(左) ユリノキ (中央) 全体図 (右) 路面隆起

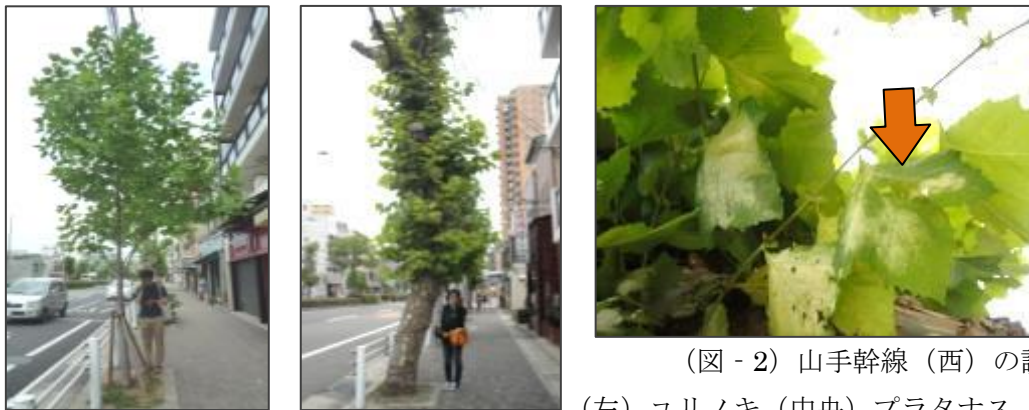
(図 - 2) 山手幹線 (西) の調査結果

山手幹線(西)は2009年7月頃までプラタナスが植栽されていた場所であり, 2013年の調査時には切株が5個体, 生立木が15個体残存していた(図-2・中央). 残存しているプラタナス個体は根元が植栽柵いっぱいまで肥大成長し, 腐朽が始まっていると思われる個体も確認された. 多くの葉にプラタナスグンバイによると考えられる白色脱色斑が確認された(図-2・右).

プラタナスに代わるようにして, 2010年以降山手幹線の開通に伴う歩道工事にしたがってユリノキが植栽された(図-2・左). そのため全体的に樹齢が低く, 今回のユリノキ3調査地中最も樹高が低く, DBHも小さかった(表-1). その上, 調査時には60個体中15個体の枯死が確認されたことから, 植栽時の活着不良の可能性があると考えられる. 植栽柵側の歩道舗装がアスファルトに比べ透水性が優れているとされるインターロッキングブロックであったが, それによる街路樹への土壤水分における効果は今調査地では結果を見る限りないといえる.

(左) ユリノキ (中央) プラタナス (右) 白色脱色斑

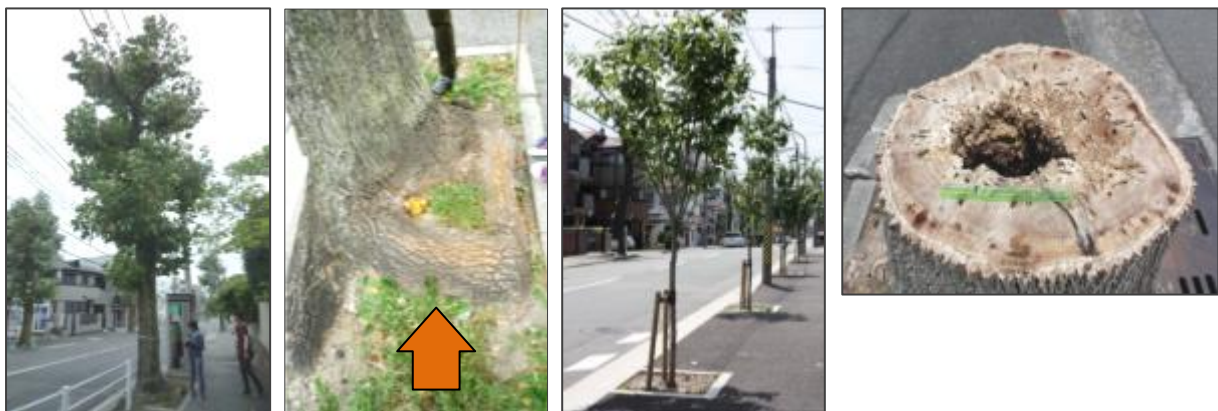
(図 - 3) 上野通の調査結果

調査地 5 カ所の中で樹高・胸高直径ともに最大であり、根上りを全 25 個体中 22 個体で確認した (図 - 3・左)。ユリノキの樹形は度重なる剪定のために自然樹形から大きく崩れた、いびつな形であった (図 - 3・左端)。台風などの気象条件によって根元から倒壊することが度々あり、数年前から伐採作業が始まった。その後にはサトザクラ類を植栽していた (図 - 3・中央)。これは、近隣にある摩耶ケーブル下のソメイヨシノの並木が観光名所であることから景観の連続性、統一性を図ったものと考えられる。ユリノキの伐採木 6 本中 4 本に根株の腐朽、幹の空洞化が確認された (図 - 3・右)。

(左端) ユリノキ (左) 根上がり個体 (中央) サトザクラ類 (右) 伐採木

他樹種と比較して成長が早いため街路樹にとって重要な点である短期間での景観形成が可能ではあるが、その分材が軟らかく腐朽しやすいという問題を持ったユリノキの伐採後に、同区内で同樹種の植栽が実施されていたことから、市内の街路樹管理に関する情報が他の通りの植栽時に活用されていないことが分かった。上野通のユリノキが現在陥っている状況のように、山手幹線のユリノキも将来腐朽する可能性が高い。このことから、伐採時に街路樹診断を行うことと、その診断内容を植え替えや管理方針に反映させる必要があると考えられる。管理責任者（神戸市）が樹種選定から伐採・植え替えを含む管理の全てを一括して請負業者（造園業者）に任せているなら、請負業者間の情報共有は難しいと考えられる。業者との契約方法や樹木医の関わり方に課題がないか、再検討の必要がある。

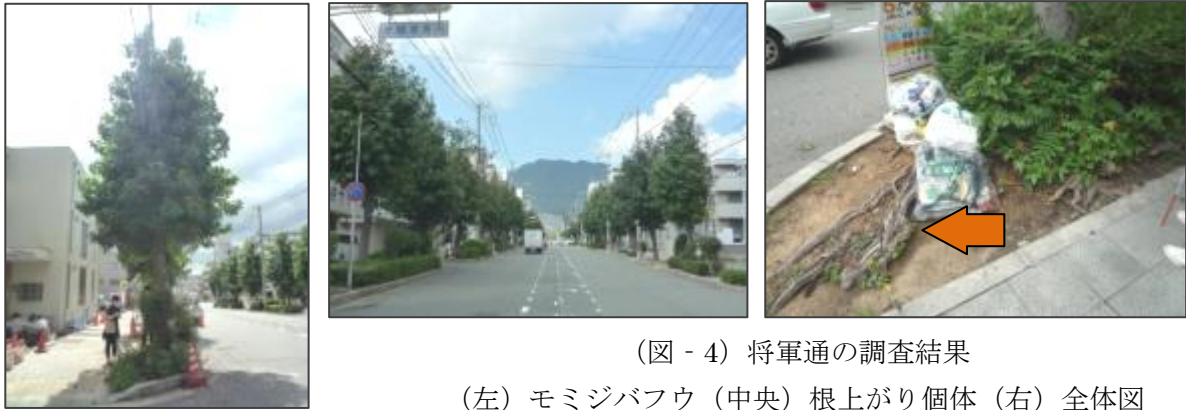
樹高、胸高直径ともにばらつきが少なく、車道からみても統一感、連続性のある景観となっていた (図 - 4・中央)。植栽帯幅が 5 カ所中最大であったが、根上りを 39 個体中 13 個に確認した。歩道を挟んだ反対側は住宅であり、その住民のものと思われるプランターが植栽帯の上に置かれていたり、ゴミ捨て場にされていた (図 - 4・右)。

(図 - 4) 将軍通の調査結果
(左) モミジバフウ (中央) 根上がり個体 (右) 全体図

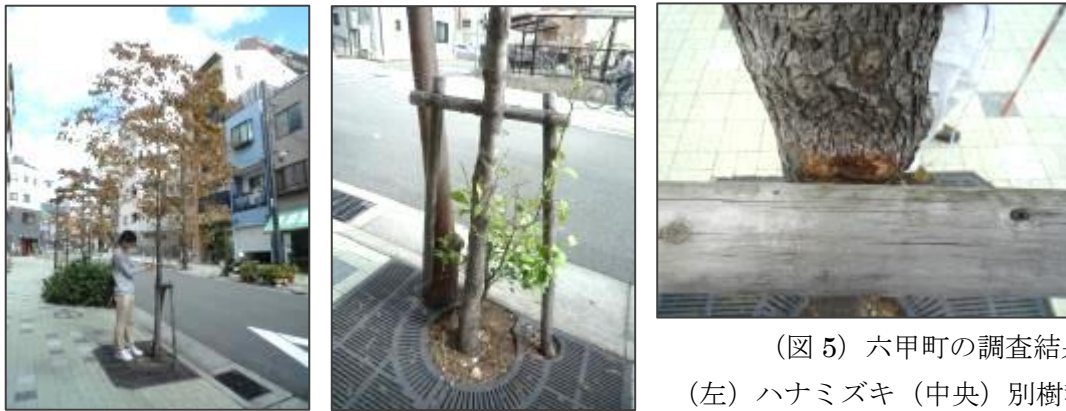
六甲町は 2003 年に阪神淡路大震災後の震災復興、区画整理が行われ、現在では町を縦断する「ロッキーハナミズキ通り」、横断する「せせらぎ通り」というシンボルロードとして住民に親しまれている(2011, 神戸市)。電柱は地中化され、道路幅員と同程度まで歩道が広げられた。その効果で剪定を嫌い樹形が広がるハナミズキが無理なく成長していた(図 - 5・左)。しかし植栽時の支柱が残されて樹幹に接触した状態であり、樹幹に傷のある個体が複数確認されたこと、植栽柵内に種子の鳥散布によるものと思われる別樹種の個体が既に大きく成長していたことから、植栽後の管理が不足していると考えられる(図 - 5・中央, 右)。

(図 5) 六甲町の調査結果
(左) ハナミズキ (中央) 別樹種の侵入
(右) 傷ついた個体
